中关村论坛永久会址主会场项目
水土保持设施验收报告

建设单位：中街（北京）开发建设有限公司

编制单位：北京地勘水环工程设计研究院有限公司

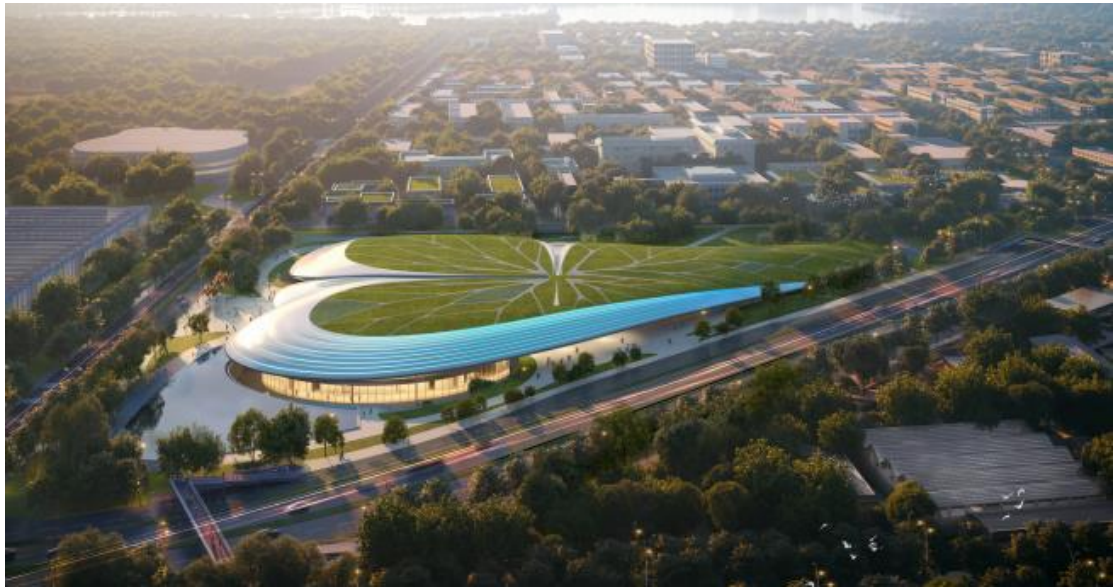
图 1-2 项目场地鸟瞰图

场地内现有一座形状为如花瓣造型的建筑,主要为中关村论坛会场,会场屋顶采用屋顶绿化的形式,建筑一层主要功能空间由主会议厅、宴会厅、多功能厅组成。建筑为地上1层,局部2层,建筑层高12m,地下2层,地下1层层高6.5m,2层层高3.5m,地下建筑主要为停车场及设备用房。

绿化工程总用地面积 1.70hm²，绿化树种采用乔灌木混植的形式。
