北京市昌平区东小口镇 HC-022、HC-027

地块 R2 二类居住用地建设工程项目

水土保持设施验收报告

编制单位：北京地勘水环工程设计研究院有限公司

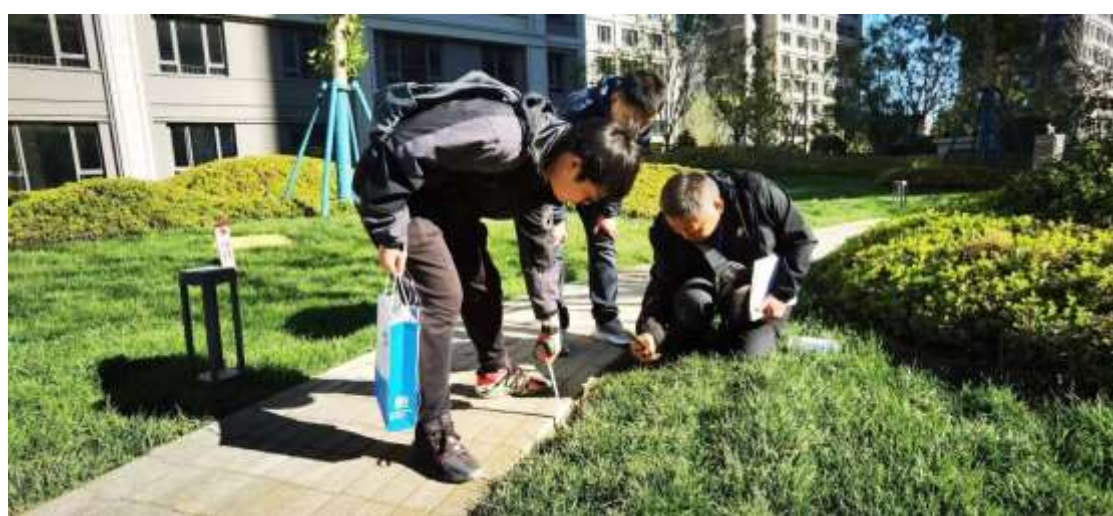
下凹式绿地

① 下凹式绿地：批复的水影响评价报告中下凹式绿地面积为 1.54hm^2 ，实际实施下凹式绿地面积为 1.33hm^2 ，下凹式绿地面积减少 0.21hm^2 ，减少 14%。其主要原因为后续景观施工图设计中，对景观绿化效果进行优化提升，于绿化工程区布设微地形景观绿化造型，导致下凹式绿地实施面积减少。实际实施下凹式绿地总面积为 1.33hm^2 。

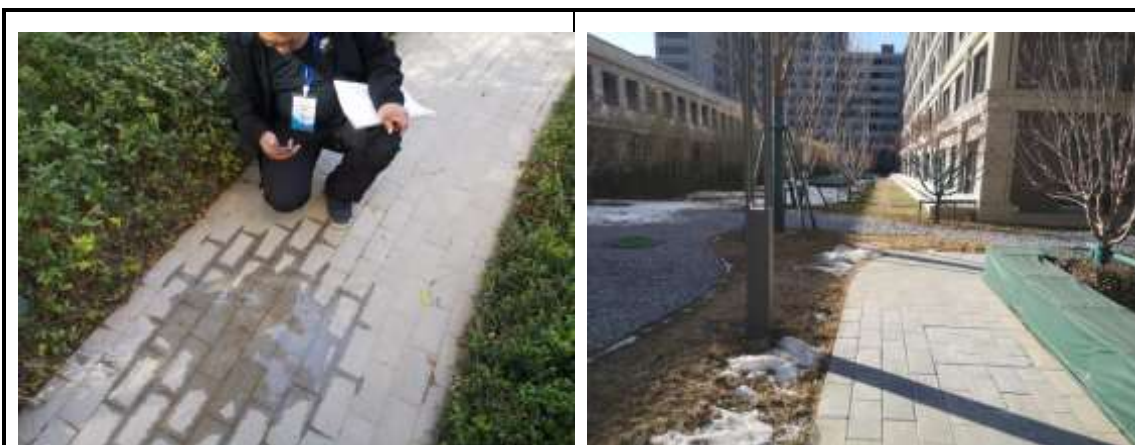
透水砖铺装

1) 道路管线工程区：批复的水影响评价报告中透水铺装面积为 0.25hm^2 ，实际实施透水铺装面积为 0.24hm^2 （其中透水砖铺装面积为 1459m^2 ，透水混凝土铺装面积为 979m^2 ），透水铺装面积减少 0.01hm^2 ，减少 4%。本项目透水铺装实施量与水影响评价报告批复设计量基本一致，相差不大。

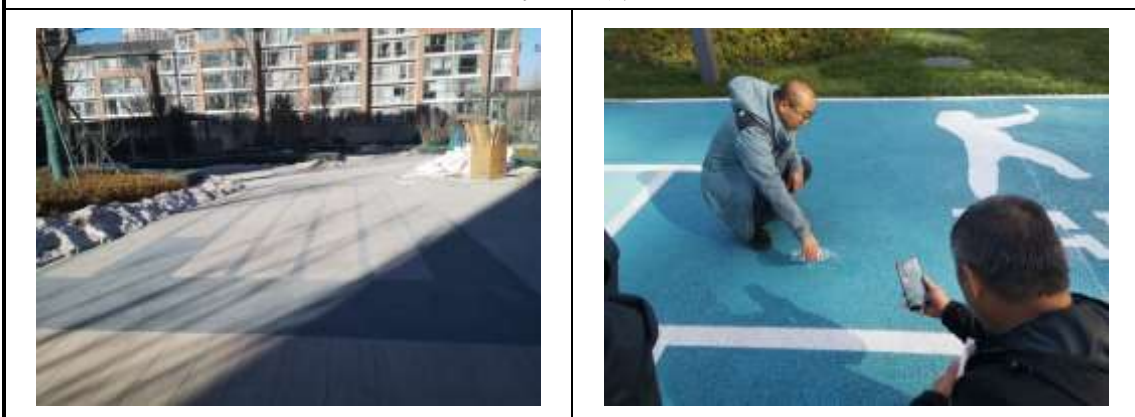
透水混凝土

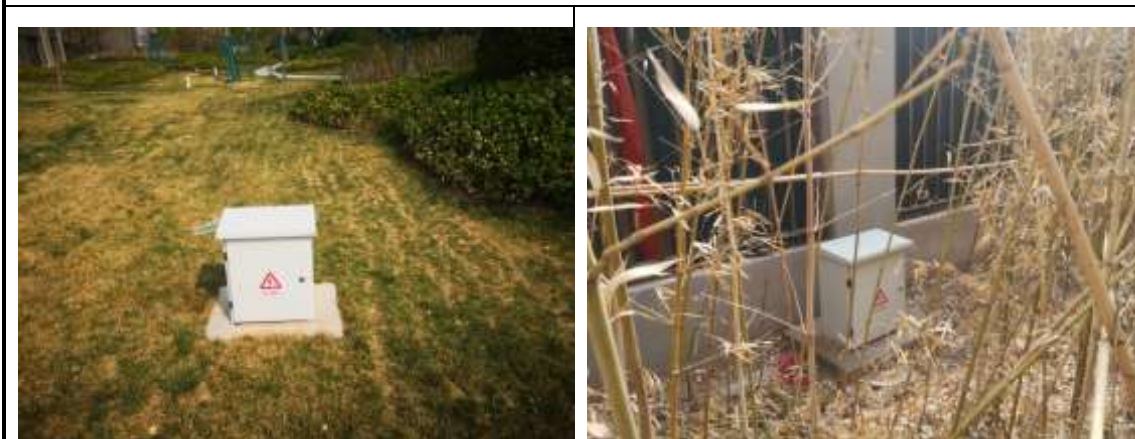
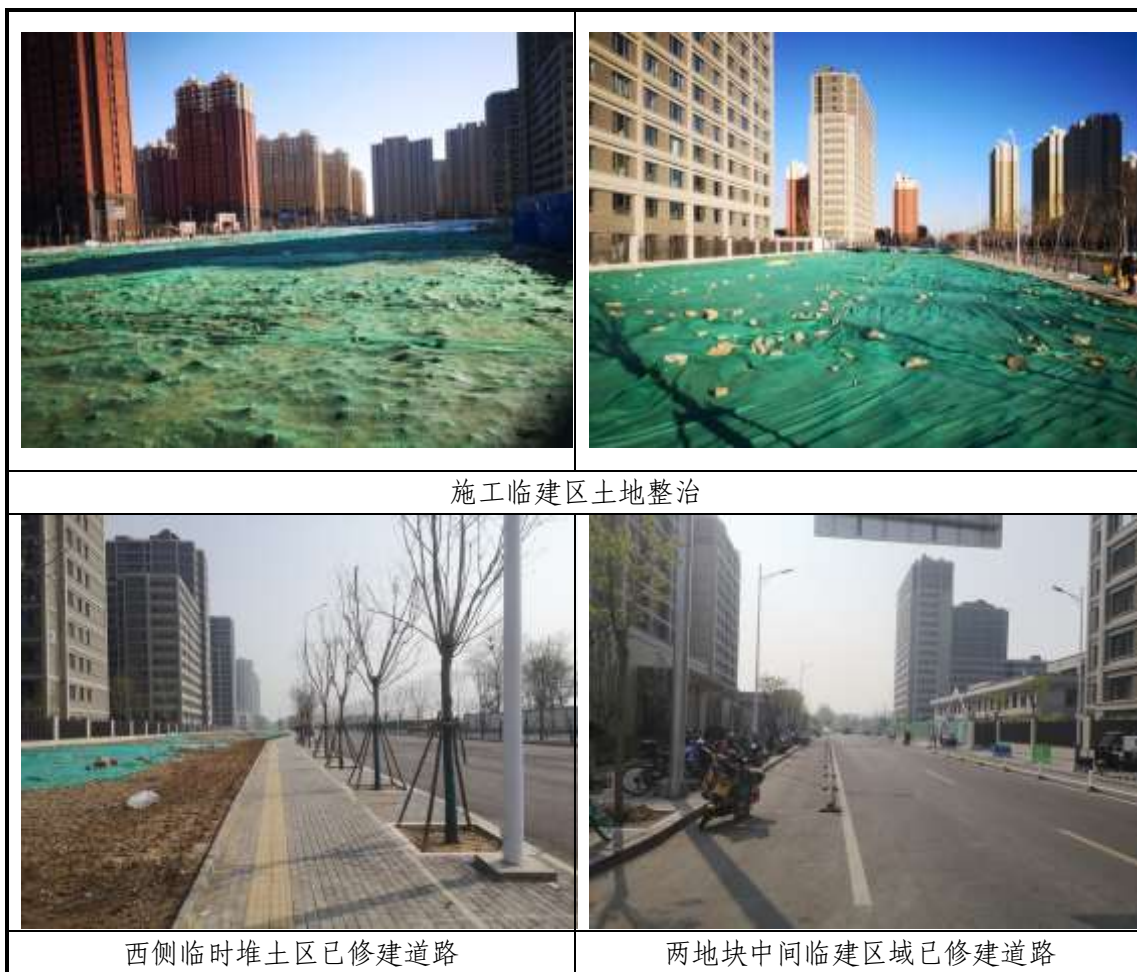
图 3-1 工程措施实施照片

雨水调蓄池配电箱

③ 雨水调蓄池：批复的水影响评价报告中，项目绿化工程区总共修建 4 座雨水调蓄池，总调蓄容积为 428m^3 。本项目实际修建雨水调蓄池 5 座，总调蓄容积为 541m^3 。

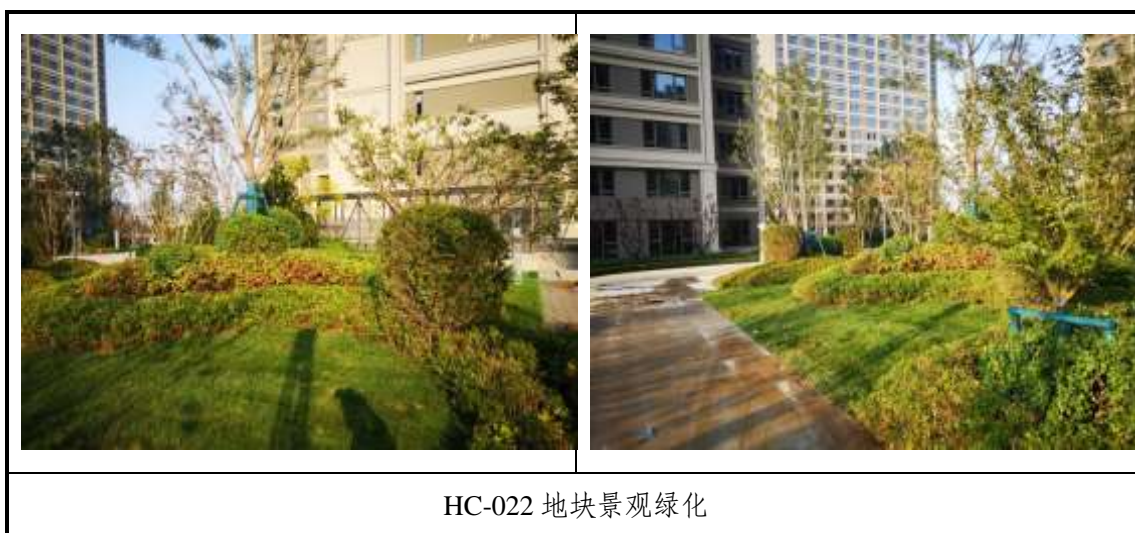
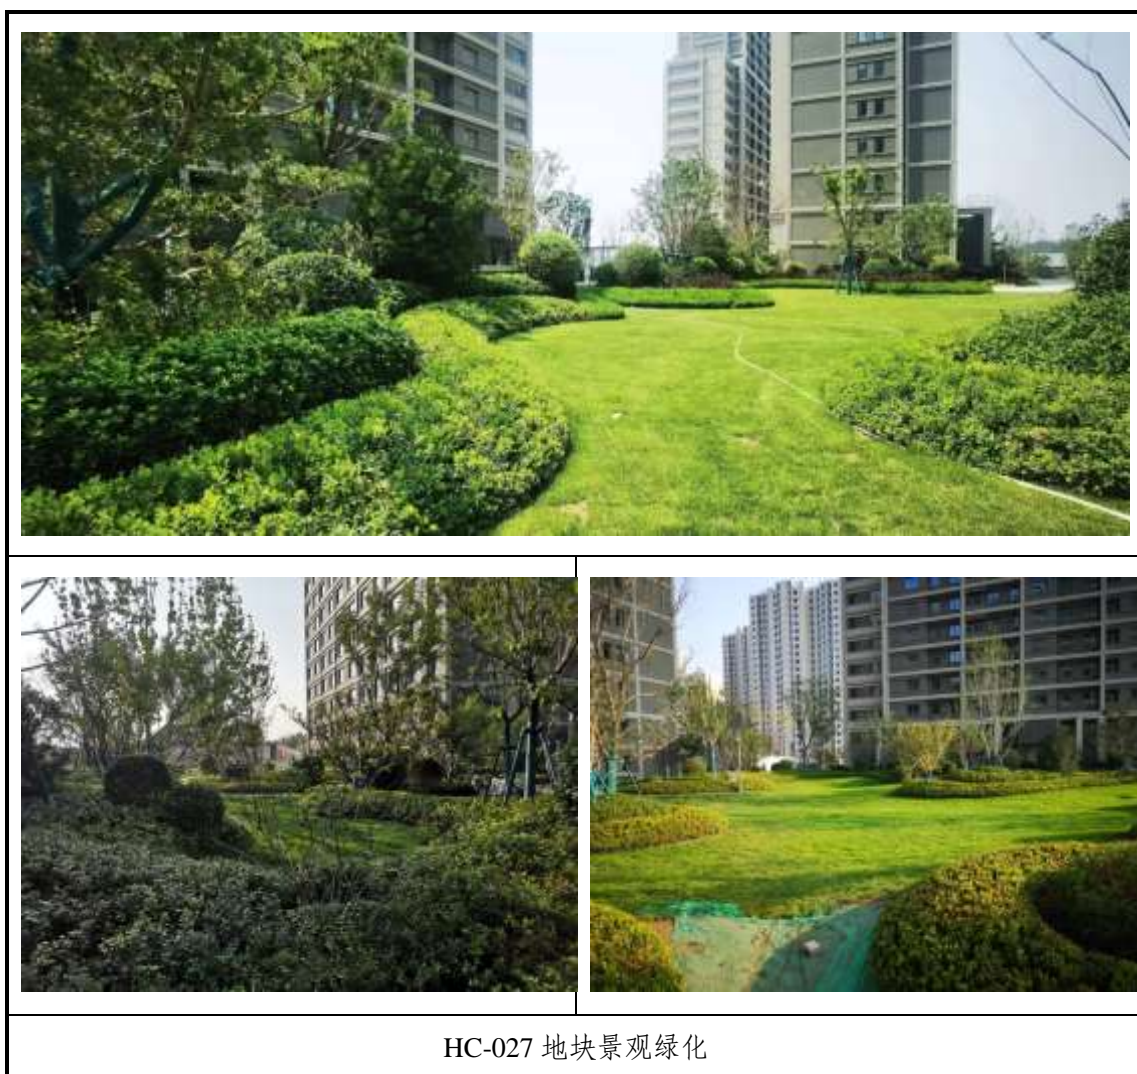
图 3-2 景观绿化

根据监测资料以及主体监理资料、施工单位资料，本项目实施总绿化面积
为 3.14hm^2 (31446m^2)。与水影响评价批复的植物措施相比水土保持功能未降
低。

植被措施效果见下图 3-2。

经查阅相关资料及现场勘查，植物措施面积比水评批复有所增加，主要原因是后续景观设计中地面景观绿化面积比批复的水影响评价阶段增加 0.16hm²。

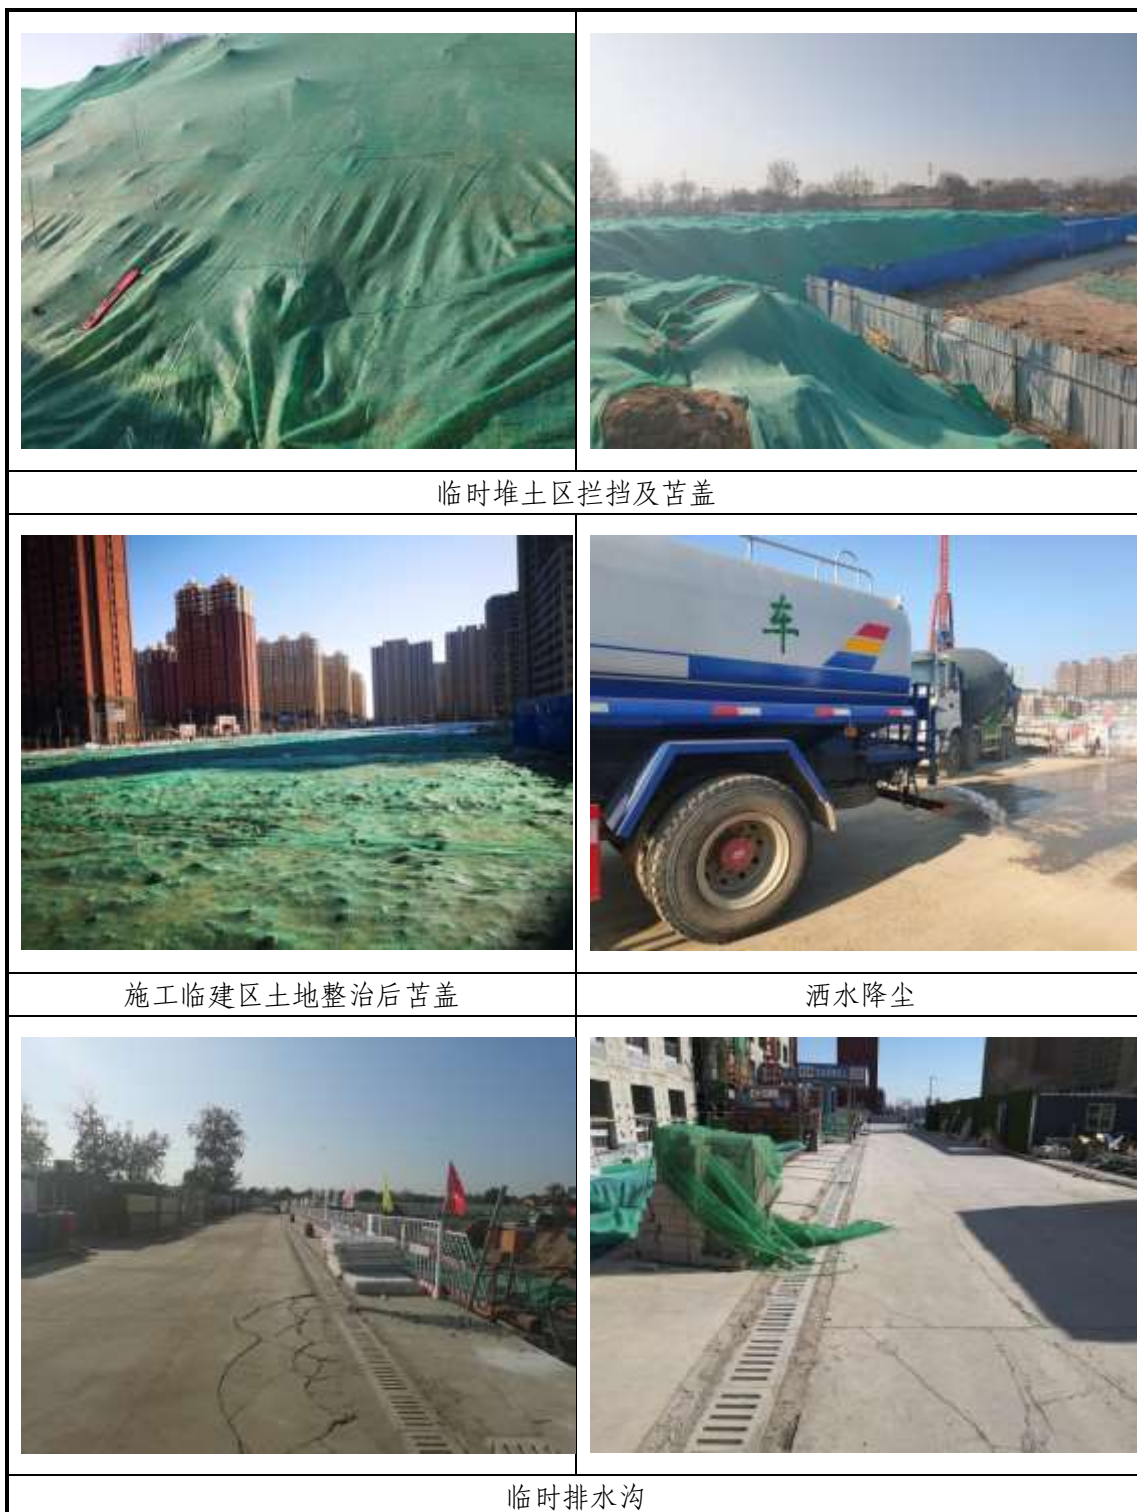
图 3-4 施工现场临时措施实施情况照片

- ① 建筑物工程区：防尘网苫盖 135000m²。
- ② 道路管线工程区：防尘网苫盖 35480m²。
- ③ 绿化工程区：防尘网苫盖 76520m²。
- ④ 临时堆土区：防尘网苫盖 20000m²。

⑤施工临建区：防尘网苫盖 46600m²、临时排水沟 850m，临时沉沙池 4 座，自动洗车机 2 台，洒水降尘 1950 台时。

施工现场临时措施实施情况照片见图 3-4。

经查阅相关资料及现场勘查，本项目实施的临时措施工程量与批复的水影响评价报告中相比防尘网苫盖及洒水降尘有所增加。主要原因是各防治区防尘网苫盖破旧损坏后重新进行苫盖，因此比批复的水影响评价报告有所增加。施工临建区洒水降尘工程量增加主要原因为项目施工过程中洒水降尘工程量增加。临时堆土区编织袋围挡减少 300m。减少原因为：根据批复的水影响评价报告，在临时堆土区增加编织袋围挡。根据监测情况，临时堆土区存在时间为 2020 年 8 月至 2021 年 12 月，四周布设有彩钢板拦挡，临时堆土区压实度高，施工单位未增加编织袋围挡。在 2021 年雨季中，临时堆土区未产生水土流失危害。综上临时堆土区编织袋围挡减少 300m。
